<p><b>Königsberger Ladungssicherungskreis e. V.</b></p>
------------------------------------------------------------------------------------------------------	-------------------------------------------------------------

## **Begaste Einheiten**

### Praxisbeispiele

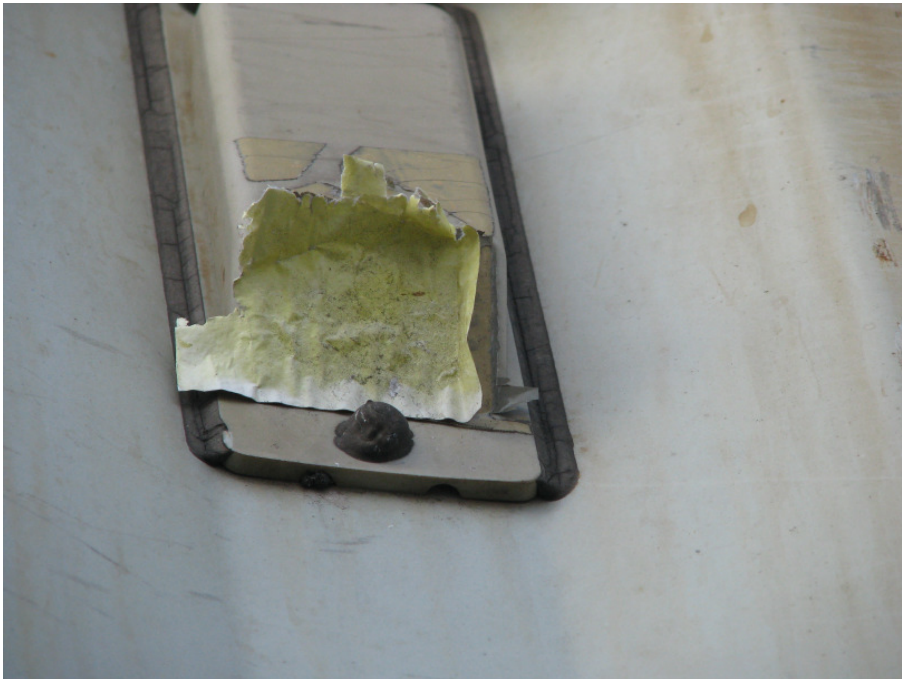
**Abbildung 1: Lüftungsschlitze zugeklebt**

Bei diesem Container waren alle Lüftungsschlitze zugeklebt bzw. es wurden eindeutige Klebereste vorgefunden. In den Frachtpapieren fanden sich keine Hinweise auf eine Begasung. Der Container war nicht mit dem erforderlichen Warnzeichen im Türbereich versehen.

Container sind bei jeder Übergabe durch einen Sachkundigen auf ordnungsgemäßen Zustand zu überprüfen. Der Umstand der zugeklebten Lüftungsschlitze hätte dem

Belader auffallen müssen. Konsequenterweise hätte er die Übernahme des Containers ablehnen sollen. Durch das Annehmen des Containers lag die Verantwortung nun bei ihm.

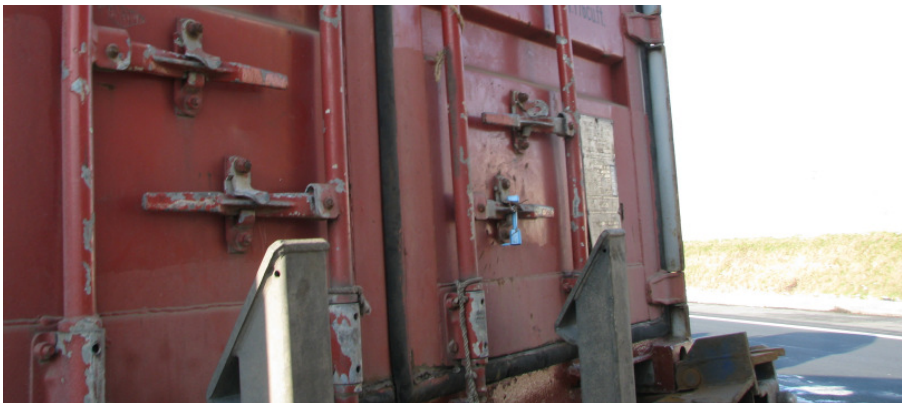
Da der Container weder mit dem vorgeschriebenen Warnzeichen versehen war, noch die Frachtpapiere entsprechende Hinweise enthalten, wurde auch in diesem Fall ein Verstoß gegen das Gefahrgutrecht begründet. Die Weiterfahrt wurde untersagt.

**Abbildung 2: Container verplombt**

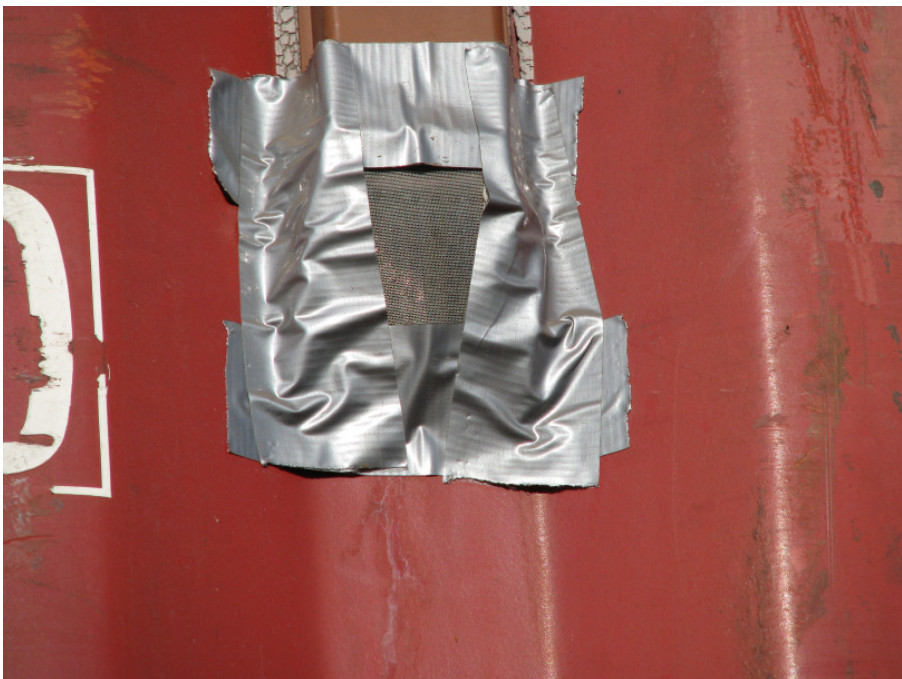
Nachfolgender Container kam aus China. Er wurde über Rotterdam nach Deutschland gebracht und sollte im östlichen Ruhrgebiet entladen werden. Auch hier lagen eindeutige Hinweise auf eine erfolgte Begasung vor. Die Lüftungsschlitze waren zugeklebt.

**Abbildung 3: Lüftungsschlitze zugeklebt**

- Freimessen des Containers vor Ort

- Ordnungsgemäßes Anbringen des Warnzeichens nach dem ADR mit Angabe des Begasungsmittels

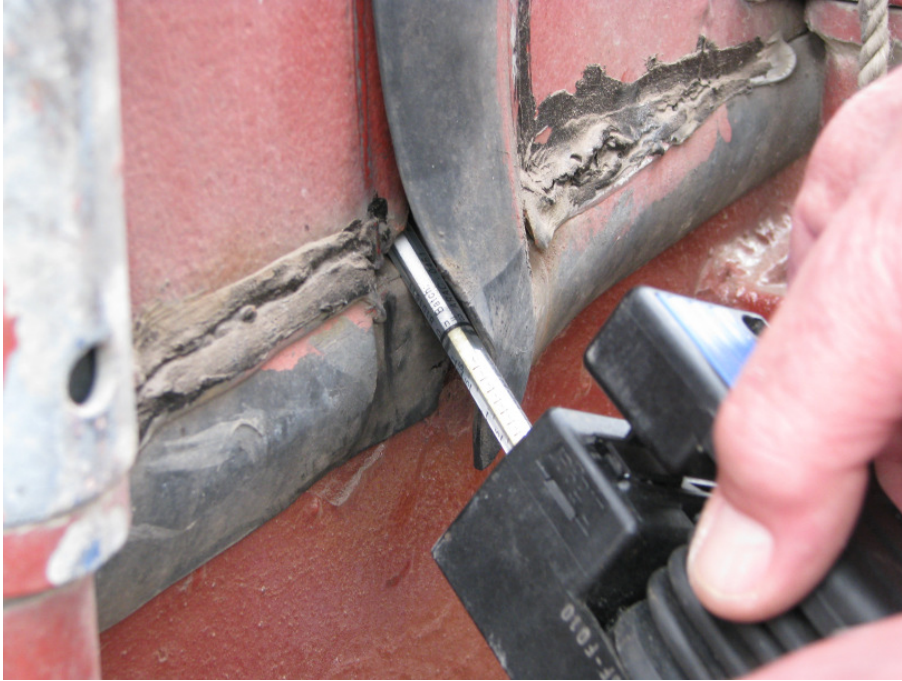
**Abbildung 4: Messung auf Methylbromid**

Der Empfänger veranlasste daraufhin eine Freimessung vor Ort. Diese verlief negativ. Dennoch wurde durch den Begasungsmittelleiter eine mindestens zweistündige Belüftungsphase vor der Entladung angeordnet.

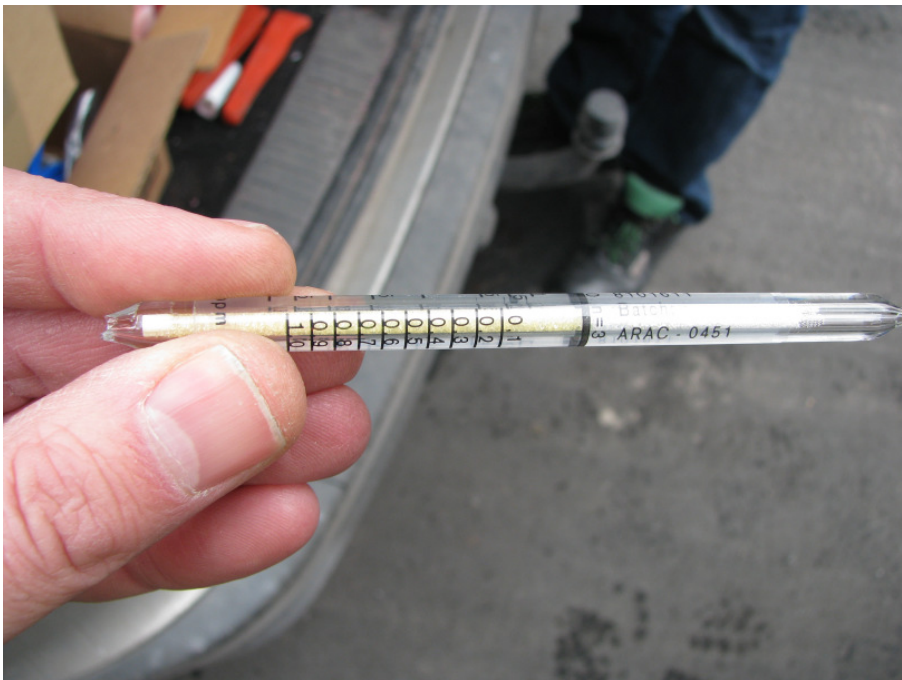
**Abbildung 5: Teströhrchen ohne Ergebnis**
